ANÁLISE DAS COMPOSIÇÕES GRÁFICAS DOS LADRILHOS HIDRÁULICOS PRESENTES NAS EDIFICAÇÕES TOMBADAS DE FLORIANÓPOLIS/SC

ANALYSIS OF THE GRAPHIC COMPOSITIONS ON THE HYDRAULIC TILES IN LISTED BUILDINGS OF FLORIANÓPOLIS/SC

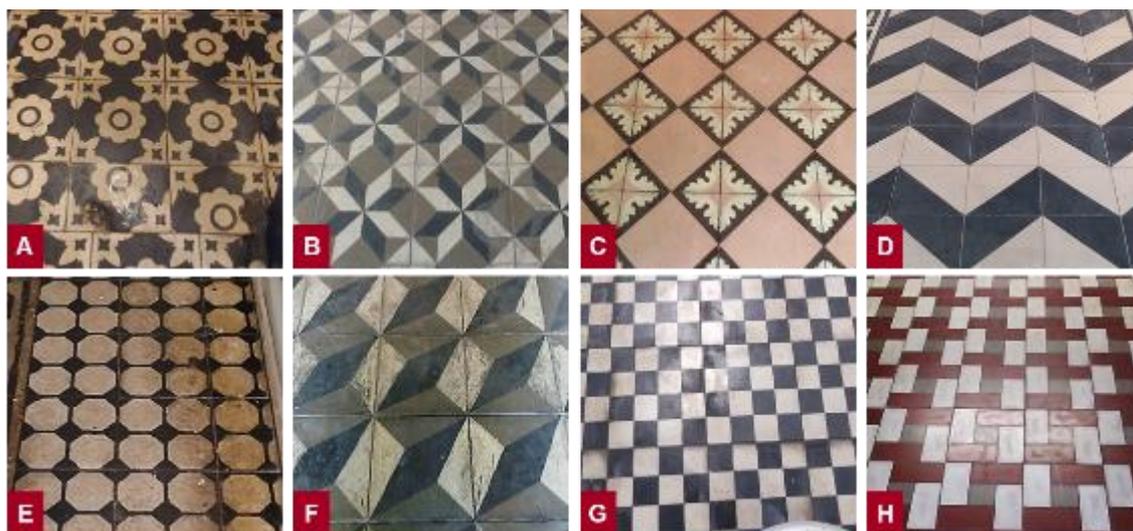
Figura 1: Exemplos de motivos encontrados nos desenhos dos ladrilhos hidráulicos.
A: Floral. B: Estrela. C: Arabesco. D: Chevron. E: Abstrato. F: Tridimensional. G: Xadrez.
H: Trama.

Quanto aos motivos, foram encontradas oito categorias de classificação, nomeadas conforme as padronagens encontradas. Exemplos desses motivos podem ser vistos na Figura 1, que constam os motivos floral (imagem A), estrela (imagem B), arabesco (imagem C), chevron (imagem D), abstrato (imagem E), tridimensional (imagem F), xadrez (imagem G) e trama (imagem H). Essas categorias foram utilizadas tanto para classificar bordas como preenchimentos internos.

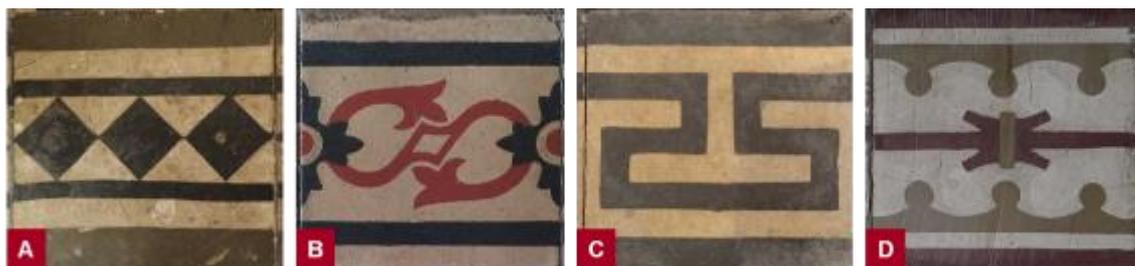
Figura 2: Exemplos das formas encontradas nos desenhos dos ladrilhos hidráulicos.
A: Geométrica. B: Orgânica. C: Retilínea. D: Irregular.

ser classificada em seis categorias, sendo que neste estudo utilizou-se apenas quatro: geométrica (construídas matematicamente), orgânica (curvas livres, fluidez e crescimento), retilínea (linhas retas) e irregular (linhas retas e curvas). As categorias feitas à mão e acidentais não foram incluídas na classificação das peças, devido ao fato de os ladrilhos hidráulicos serem artigos manufaturados. A Figura 2 mostra alguns exemplos das formas encontradas nas bordas.

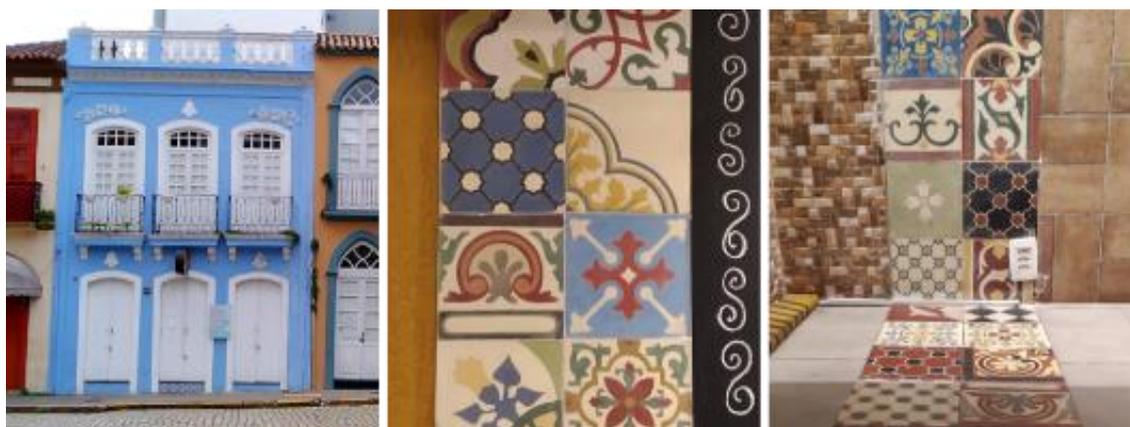
Figura 3: Fachada principal e composição de ladrilhos hidráulicos encontrados na edificação n. 352, um dos sobrados oitocentistas da Praça XV de Novembro.

Deve-se relatar que se identificou uma composição formada por ladrilhos hidráulicos com cores e padronagens distintas entre si no café Kairós — sobrado oitocentista, nº 352, situado na Praça XV de Novembro. Como pode-se ver na Figura 3, a diversidade de peças nesse conjunto torna incongruente analisar aspectos como cor, motivo e forma a partir da metodologia proposta. Dessa forma, tais aspectos não foram inclusos durante a análise exploratória de dados a seguir.

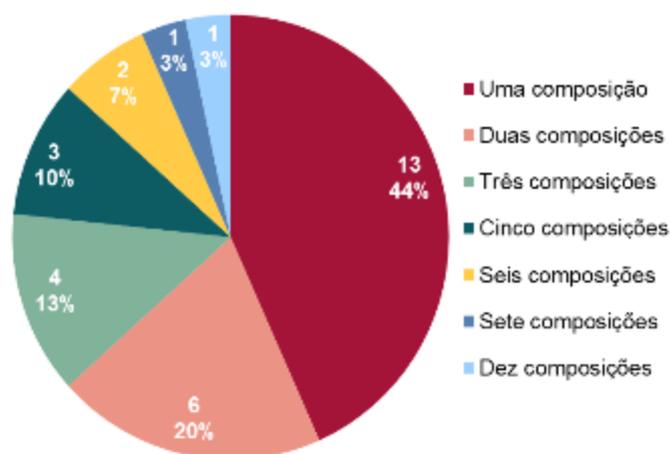
Figura 4: Número de composições gráficas por edificações com ladrilhos hidráulicos.

A partir das 30 edificações foram identificadas 81 composições gráficas, um número significativo que foi inventariado e analisado. Esta quantidade se deve ao fato de que mais da metade dos imóveis com ladrilhos hidráulicos (56%) apresentaram mais de uma composição gráfica, como pode ser visto na Figura 4.

Conforme o gráfico anterior, em 17 edificações foram encontrados até 10 tipos diferentes de desenhos. A maior diversidade verificou-se na Capela Menino Deus, imóvel contíguo ao Imperial Hospital de Caridade de Florianópolis. O número de edificações com apenas uma composição completa o total, aparecendo em 44% dos casos, ou seja, em 13 dos imóveis levantados.

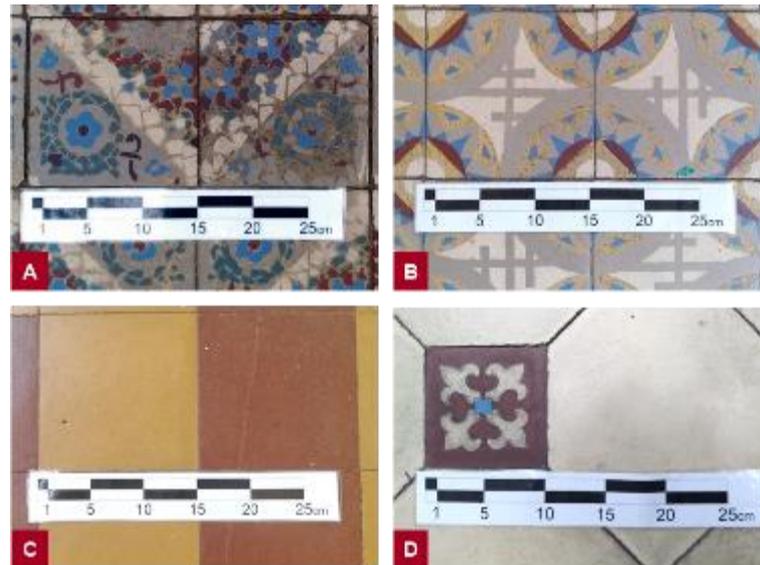
**Figura 5: A, B e C: Ladrilhos hidráulicos com tamanho 15 x 15 cm.
D: Ladrilho hidráulico com tamanho 10 x 10 cm.**

Por outro lado, foram as exceções a esse modelo que tornaram a pesquisa ainda mais interessante. Outros tamanhos, como 15 x 15 cm, apareceram no passeio do Palácio Cruz e Sousa (imagem A da Figura 5), na varanda interna da Escola de Educação Básica Lauro Mueller (imagem B da Figura 5) e em uma circulação no Colégio Bom Jesus Coração de Jesus (imagem C

da Figura 5). Já o tamanho 10 x 10 cm foi localizado como detalhe no piso da copa do Arquivo Histórico do Município de Florianópolis. Esse pequeno ladrilho, mostrado na imagem D da Figura 5, forma uma composição com outro, de medida 20 x 20 cm. Em todos esses locais as peças são quadradas.

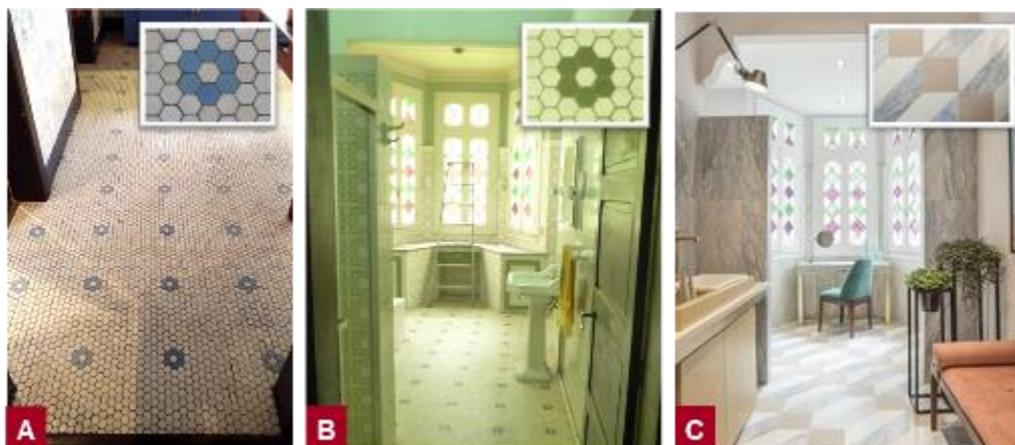
Figura 6: A: Copa da antiga residência do historiador Oswaldo R. Cabral. B: Piso do sanitário antes da intervenção. C: Piso do sanitário após a intervenção da Casa Cor 2016.

Além do quadrado, outro formato encontrado foi o hexagonal. Esse formato, de lado 1,5 cm, foi localizado apenas na antiga residência do historiador Oswaldo R. Cabral, nos cômodos copa e sanitário (imagens A e B da Figura 6). É importante salientar que a singularidade dessas peças vai além do seu formato e tamanho. As duas composições são os únicos exemplares, localizados por essa pesquisa, de peças monocromáticas aplicadas de modo a formarem um motivo (floral). Atualmente, podem-se ver na edificação apenas os ladrilhos hidráulicos da copa, pois a composição do sanitário foi encoberta por um novo piso durante a Casa Cor 2016 (imagem C da Figura 6).

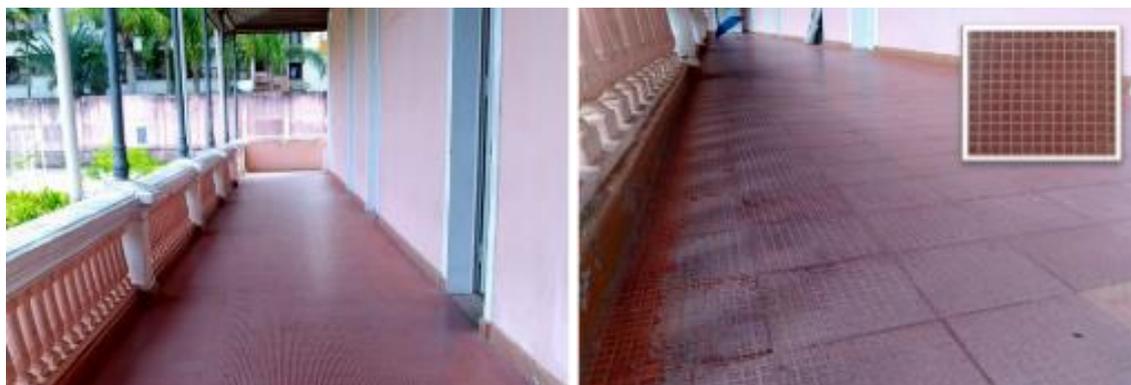
Figura 7: Ladrilhos hidráulicos com textura encontrados na varanda da Escola Básica Silveira de Souza.

Em relação às **texturas**, foram compreendidas nesse quesito peças que apresentassem desenhos formados a partir de vincos, sulcos ou incisões. Os resultados apontaram para uma predominância de ladrilhos hidráulicos sem textura, ou seja, com superfícies lisas. A única edificação a apresentar ladrilhos hidráulicos com textura foi a Escola Básica Silveira de Souza (Figura 7). Esse exemplar possui formato quadrado com 20 cm de lado e suas ranhuras são perpendiculares, formando quadrados menores.

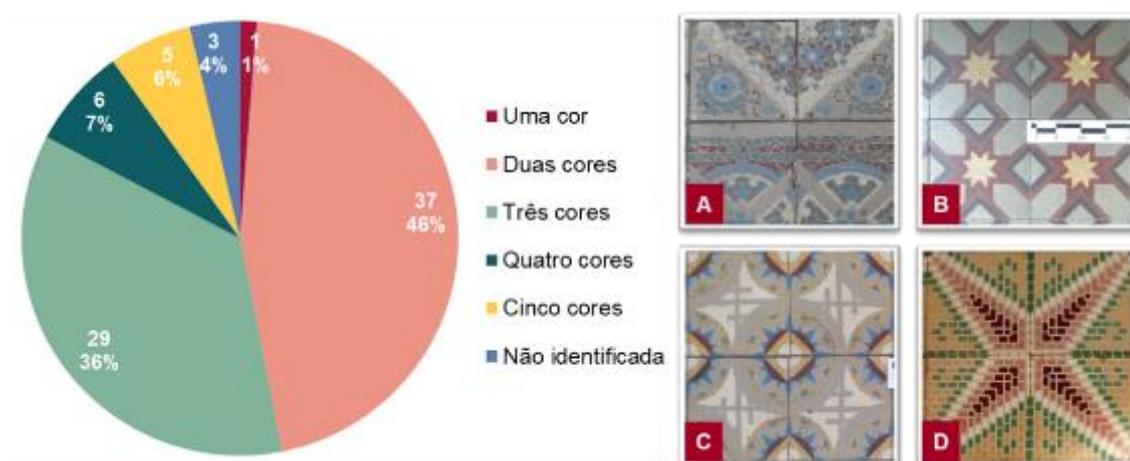
Figura 8: Quantidade de cores encontradas nas composições de ladrilhos hidráulicos. A, B C e D: Composições com cinco cores.

Analisou-se, ainda, a quantidade de cores por composição de ladrilhos hidráulicos. Como mostra o gráfico da Figura 8, o número máximo encontrado em uma composição foi de cinco cores. Essas peças foram localizadas no Palácio Cruz e Sousa (imagem A), no Colégio Bom Jesus Coração de Jesus (imagem B), na Escola de Educação Básica Lauro Mueller (imagem C) e na residência do ex-governador Nereu Ramos, atual sede da Fundação Cultural Badesc (imagem D).

Analisando o mesmo gráfico percebe-se que as composições com duas cores são as mais frequentes e foram encontradas em 37 conjuntos. Ainda, em um número significativo de composições, os ladrilhos hidráulicos com três cores estão em um total de 29 conjuntos de peças. Composições com quatro cores aparecem nessa pesquisa apenas seis vezes. As composições completamente monocromáticas são as de menor número, elas aparecem em apenas na Escola Básica Silveira de Souza (Figura 7).

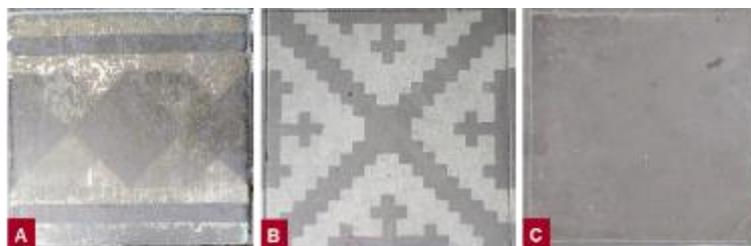
Figura 9: A: Nave da Igreja Nossa Senhora do Parto. B: Academia do Colégio Bom Jesus Coração de Jesus. C: Circulação da Escola Estadual Antonieta de Barros.

Contudo, em três locais não foi possível definir as cores das peças dos ladrilhos hidráulicos devido ao desgaste e sujidade que esses se encontravam. As imagens A, B e C da Figura 9 revelam o estado de conservação atual dos ladrilhos hidráulicos na nave da Igreja Nossa Senhora do Parto, no piso da academia do Colégio Bom Jesus Coração de Jesus e na circulação da Escola Estadual Antonieta de Barros, respectivamente.

Comparando as três edificações e suas composições, não foram percebidas similaridades que justificassem a impossibilidade de identificação das cores. Especula-se, no entanto, que pelo fato de os ladrilhos hidráulicos da Imagem A se localizarem na entrada da Igreja Nossa Senhora do Parto, esses possam ter se desgastado pela exposição a intempéries. Já nas peças das imagens B e C, essa suposição não se justifica, pois estes estão aplicados em locais protegidos. Outros fatores como a aplicação de produtos de limpeza abrasivos, má conservação e, até mesmo, a qualidade técnica dos ladrilhos hidráulicos podem ser os motivos que dificultaram a definição da coloração dos três exemplares estudados.

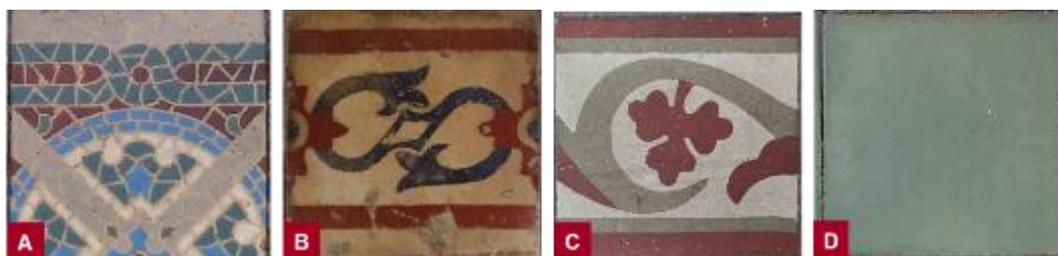
Figura 10: Exemplos das motivos encontrados nos desenhos das peças de borda.
A: Abstrato. B: Arabesco. C: Floral. D: Sem motivo.

As **bordas** têm a função de delimitar o desenho central, formando um acabamento ao redor das peças de preenchimento e tornando a composição ainda mais elaborada. Analisando as 80⁶ composições, viu-se que 43 delas apresentavam peças de borda. Dentre as mais variadas formas, os desenhos desse acabamento se concentraram em três principais motivos: abstrato (imagem A da Figura 10), arabesco (imagem B da Figura 10) e floral (Imagem C da Figura 10).

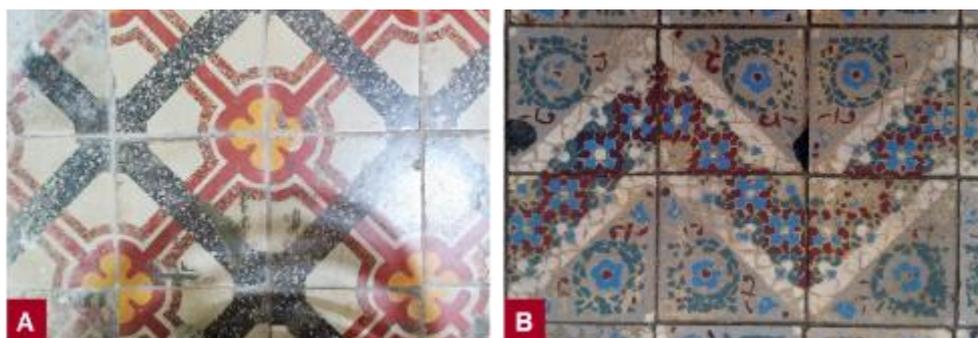
Figura 11: A: Composição encontrada na Casa do Bispo com motivos floral e trama.
B: Composição encontrada no Palácio Cruz e Sousa com motivos floral e chevron.

É importante destacar que durante a análise das peças de preenchimento, duas composições combinaram mais de um motivo. Como mostra a Figura 11, elas possuem formas irregulares e estão situadas na Casa do Bispo (imagem A) e no Palácio Cruz e Sousa (imagem B). Os ladrilhos hidráulicos encontrados na Casa do Bispo foram classificados como floral e trama; as peças do Palácio Cruz e Sousa como floral e chevron.

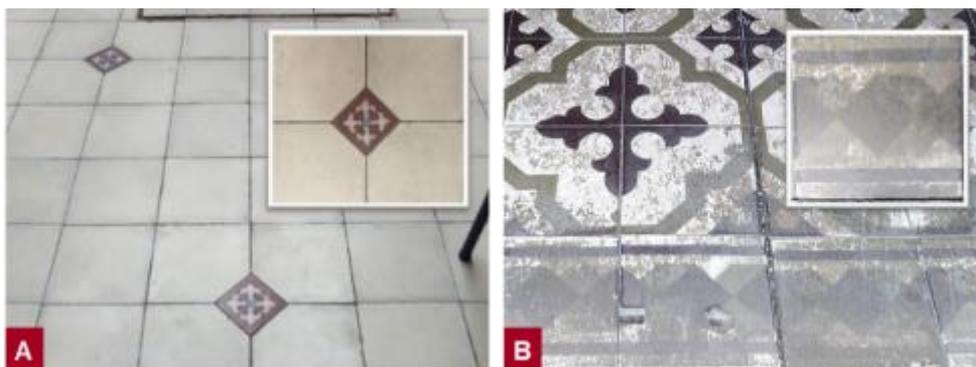
**Figura 12: A: Ladrilhos hidráulicos da copa do Arquivo Público Municipal.
B: Ladrilhos hidráulicos da entrada da Igreja Nossa Senhora do Parto.**

Na imagem A, tem-se um ladrilho hidráulico nas dimensões 10 x 10 cm (único exemplar encontrado nesse tamanho) combinado com peças brancas 20 x 20 cm. Acredita-se que essa composição tenha sido pensada de modo a destacar as pequenas peças coloridas, que possuem formas orgânicas e com motivo arabesco. Já o outro detalhe está localizado na entrada da Igreja

Nossa Senhora do Parto, como mostra a imagem B. Apesar do seu precário estado de conservação e a impossibilidade de distinguir as cores, o desenho geométrico visto nestes ladrilhos não foi encontrado em nenhum outro espaço da igreja. Além disso, eles não são continuidade de nenhum dos outros dois modelos de borda vistos na nave. Considerou-se, então, a possibilidade de que esses tenham sido utilizados para demarcar a entrada do local.

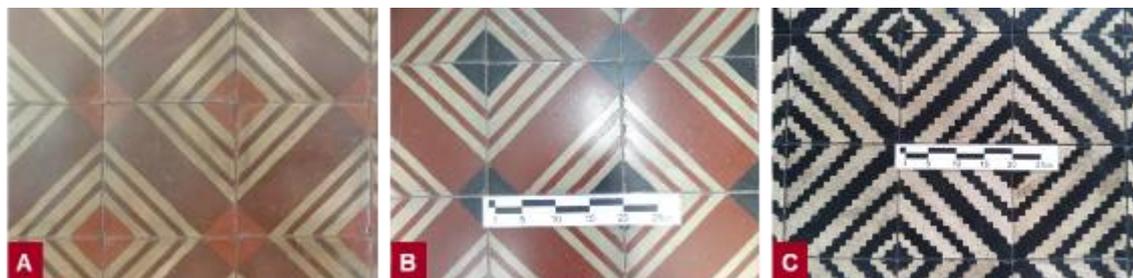
Figura 13: Composições com formas semelhantes. A: Igreja Luterana. B: Colégio Bom Jesus Coração de Jesus. C: Agência de Fomento do Estado de SC (BADESC).

Na primeira, ilustrada pela Figura 13, há três composições que não são idênticas, mas que, quando comparadas, se percebe uma similaridade em suas formas. O desenho de losangos, originados a partir de formas retas combinadas entre quatro peças, é a característica principal, mesmo que possuam cores diferentes. Essas composições encontram-se aplicadas em locais e em edificações de uso distintos. O conjunto da imagem A acha-se na entrada da Igreja Luterana, o conjunto da imagem B está na entrada da capela do Colégio Bom Jesus Coração de Jesus e o conjunto da imagem C localiza-se em uma área de estar da Agência de Fomento do Estado de Santa Catarina (BADESC).

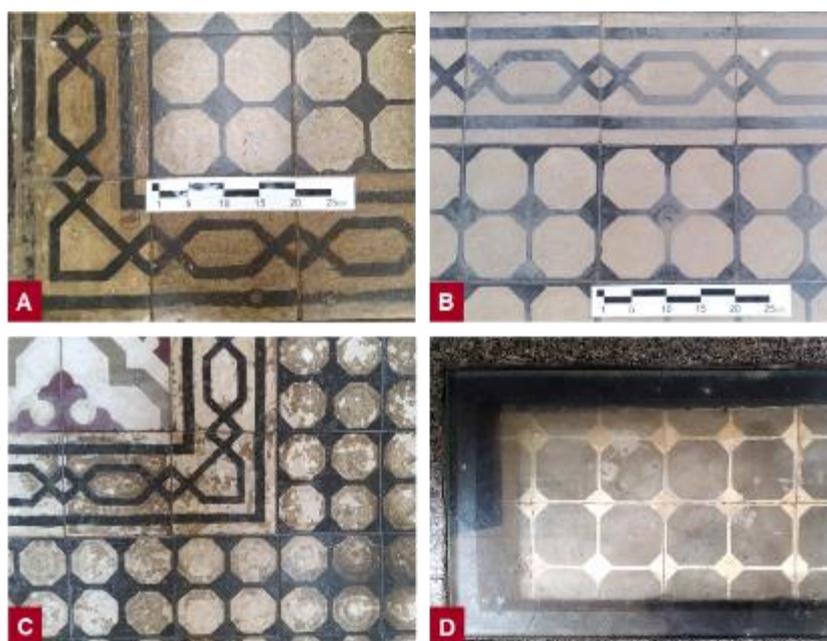
Figura 14: Composições com a mesma padronagem de preenchimento. A: Catedral Metropolitana de Florianópolis. B: Agência de Fomento do Estado de SC (BADESC). C: Igreja Nossa Senhora do Parto. Imagem D: Casa José Boiteux.

Uma segunda padronagem com motivo abstrato se repete em quatro edificações: no coro da Catedral Metropolitana de Florianópolis (imagem A da Figura 14), na varanda da Agência de Fomento do Estado de SC (BADESC) (imagem B da Figura 14), na nave da Igreja Nossa Senhora do Parto (imagem C da Figura 14) e nos sanitários da Casa José Boiteux (imagem D da Figura 14). Como se percebe pelas imagens, há uma coincidência entre as composições A, B e C, pois essas apresentam os mesmos desenhos, tanto em borda como em preenchimento e cores. A imagem D, no entanto, destoa-se das demais, não pelo desenho, que se mantém, mas pelas cores e por

Observando ainda a imagem D da Figura 14 e a imagem A da Figura 15, percebe-se que o piso de ladrilho hidráulico dos sanitários está exposto em um pequeno trecho e protegido por um vidro. Isso acontece não só nos sanitários, mas em todos os ladrilhos hidráulicos do segundo pavimento da Casa José Boiteux. A imagem B da Figura 15 mostra um trecho da circulação da edificação com a mesma intervenção.

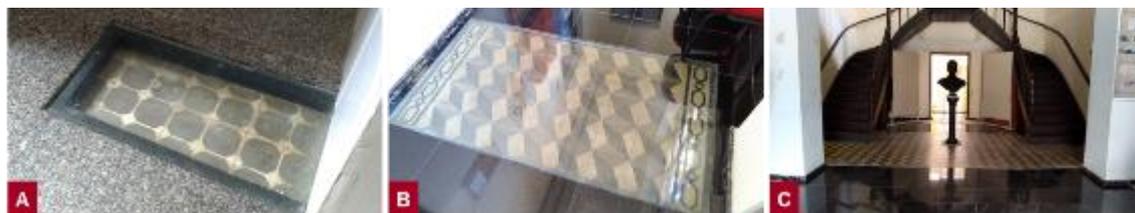
Figura 15: A: Ladrilhos hidráulicos dos sanitários da Casa José Boiteux. C: Ladrilhos hidráulicos das circulações do pavimento superior. D: Composição do térreo.

As composições do térreo também sofreram modificações, como mostra a imagem C da Figura 15, mas não foram encobertas por vidro. A diferença entre as intervenções do primeiro e do segundo pavimentos é visível. No primeiro pavimento, os ladrilhos hidráulicos foram sobrepostos por um piso de granito, com uma pequena área de vidro para a exposição de parte deles. No térreo, as peças foram retiradas e substituídas pelo mesmo piso de granito (imagens

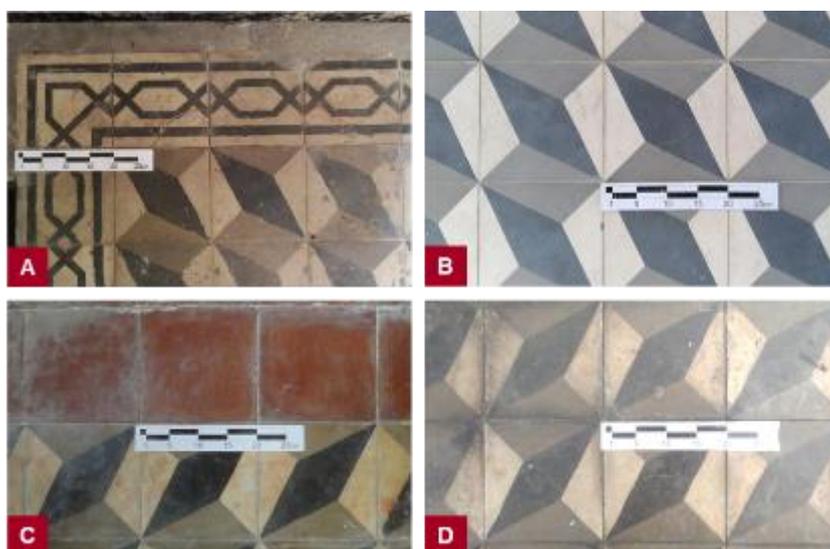
Figura 16: Composições com motivos tridimensionais. A: Casa José Boiteux. B: antiga residência do ex-Governador Hercílio Luz. C: Museu Homem do Sambaqui - Colégio Catarinense. D: Igreja Nossa Senhora do Rosário e São Benedito.

Como se vê na Figura 15, a Casa José Boiteux não possui apenas ladrilhos hidráulicos com motivo abstrato, mas também composições de **padronagem tridimensional**. Esses motivos foram encontrados durante o levantamento em diversas edificações e apresentaram também duas padronagens distintas. A primeira (Figura 16), além da circulação da Casa José Boiteux, foi encontrada na circulação da antiga residência do ex-Governador Hercílio Luz, no depósito do Museu Homem do Sambaqui (pertencente ao Colégio Catarinense) e na nave da Igreja Nossa Senhora do Rosário e São Benedito. Observando as composições, nota-se que as peças de preenchimento são idênticas, diferenciando-se apenas pelo uso, ou não, de bordas.

O estado de conservação das composições da Figura 16 é algo que também deve-se destacar. Atentando para a imagem B, referente ao piso do balcão e do torreão da antiga residência do ex-Governador Hercílio Luz, vê-se que esse é o conjunto mais bem conservado quando comparado aos demais. Isso porque, entre os anos de 2016 a 2019, o palacete passou por uma restauração com o objetivo de torná-lo um espaço de eventos, a atual Casa Milano Hercílio Luz (TOLEDO, 2019). As imagens da Figura 17 mostram o precário estado de conservação

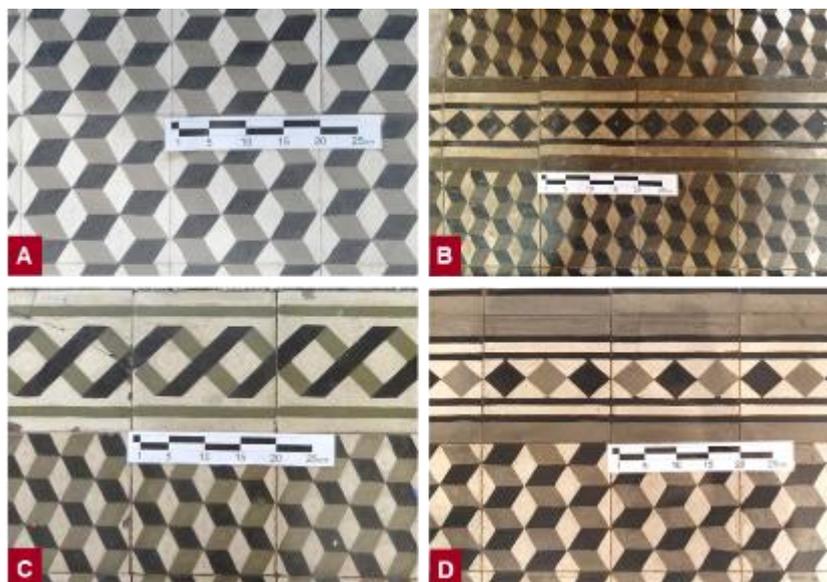
Figura 18: Composições com motivos tridimensionais.
A: Igreja da Ordem Terceira de São Francisco da Penitência. B: Igreja Nossa Senhora do Parto. C: Capela Menino Deus. D: antigo Asilo de Órfãos São Vicente de Paulo.

A segunda padronagem tridimensional pode ser localizada na entrada do espaço museal da Igreja Ordem Terceira de São Francisco da Penitência, na sacristia da Igreja Nossa Senhora do Parto, na área externa da Capela Menino Deus e em um lavatório no antigo Asilo de Órfãos São Vicente de Paulo. Ilustrada pela Figura 18, essas composições são idênticas quando comparadas às peças de preenchimentos. As bordas, no entanto, quando utilizadas, assemelham-se apenas nas composições das imagens B e D.

Mesmo que aplicadas em locais diferentes, as composições da Figura 18 coincidem também por serem encontradas em edificações de uso religioso. A única edificação que não teria esse caráter seria o antigo Asilo de Órfãos São Vicente de Paulo. No entanto, durante o levantamento, constatou-se que a Capela do Divino Espírito Santo utiliza a sala adjacente do

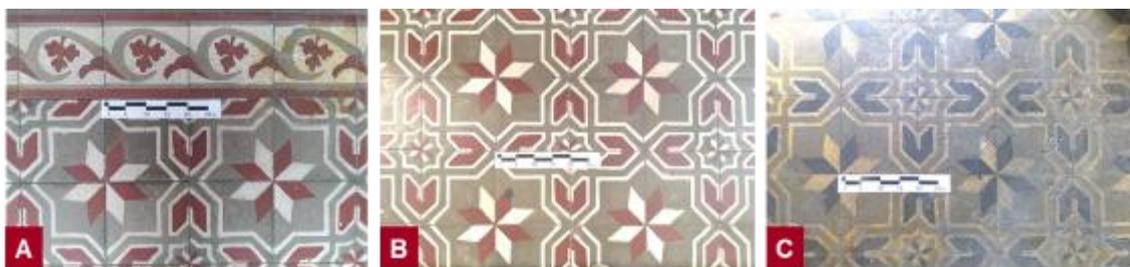
Figura 19: Composições formadas por quatro peças. A: Hospital e Maternidade Dr. Carlos Corrêa. B: Hospital Caridade. C: Torre Norte (administrativo) do Mercado Público de Florianópolis.

O **motivo estrela**, como pode-se ver na Figura 19 e na Figura 20, aparece entre as composições dessa padronagem formando desenhos a partir de quatro peças⁷ ou peças únicas⁸, respectivamente. Mesmo que com formas e motivos semelhantes, esses conjuntos apresentam alguns aspectos que os diferenciam. Observando as imagens A e B da Figura 19, nota-se que as composições se distinguem apenas pelo uso da borda. Já a composição da imagem C, o diferencial é o uso da cor preta. Quanto ao uso das edificações, destaca-se que as composições das imagens A e B, se localizam em circulações do Hospital e Maternidade Dr. Carlos Corrêa e do Hospital de Caridade e a da imagem C encontra-se na entrada da torre Norte do Mercado Público de Florianópolis.

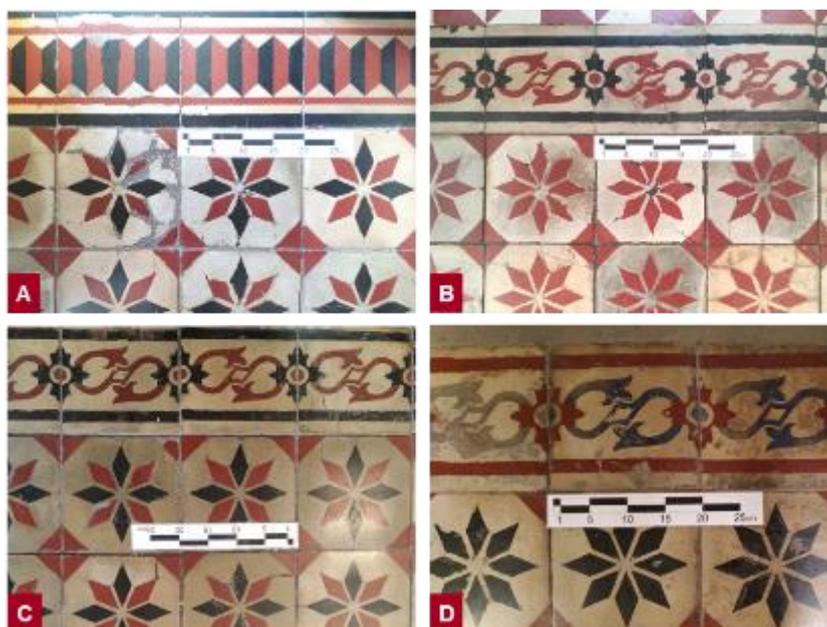
Figura 20: Composições formadas por peças únicas. A e B: Capela Menino Deus. C e D: Igreja Nossa Senhora do Parto.

Outras composições que podem ser relacionadas situam-se na Capela Menino Deus e na Igreja Nossa Senhora do Parto. A Figura 20 mostra que as semelhanças entre essas composições vão além do preenchimento com motivo estrela, podendo ser observadas nas cores e nas bordas. Nas quatro composições das imagens A, B, C e D nota-se uma predominância do uso das cores branca, vermelha e preta, distinguindo-se apenas pelos locais de aplicação no desenho. As bordas apresentam forma e motivo idênticos, orgânico e floral, mas apenas a imagem A possui borda diferente, de motivo abstrato e forma geométrica. Entretanto, ainda que presentes em edificações de mesmo uso, essas composições se localizam em espaços diferentes. Na Capela Menino Deus, os conjuntos estão situados no depósito (imagem A) e na circulação (imagem B). Na Igreja Nossa Senhora do Parto, as peças acham-se no altar (imagem C) e na secretaria (imagem D).

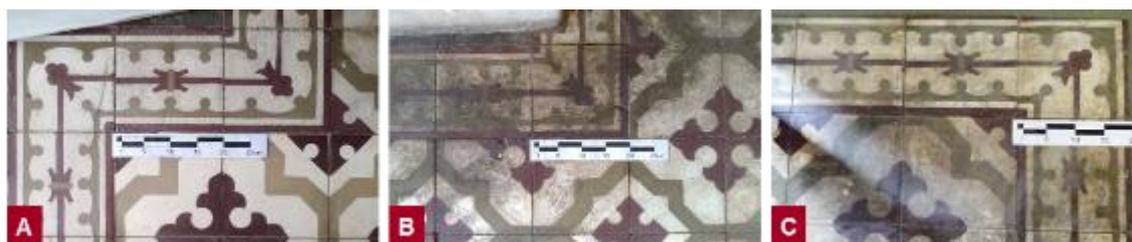
Figura 21: Composições idênticas com motivo arabesco. Imagem A: Capela Menino Deus. Imagem B: Igreja Nossa Senhora do Parto. Imagem C: Igreja São Sebastião.

Passando para as composições que apresentaram ladrilhos hidráulicos com **motivo arabesco**, encontrou-se os pisos das naves das Igrejas Nossa Senhora do Parto e São Sebastião e da Capela Menino Deus. Essas composições são interessantes de serem observadas, pois apresentam o mesmo motivo arabesco, as mesmas cores, aplicadas nos mesmos locais e em edificações de mesmo uso (Figura 21). Outro ponto semelhante é o estado de conservação das peças. Como pode-se ver nas imagens B e C, as áreas fotografadas apresentam sujidades e desgastes que se estendem por toda a composição. A imagem A diferencia-se em razão dessa

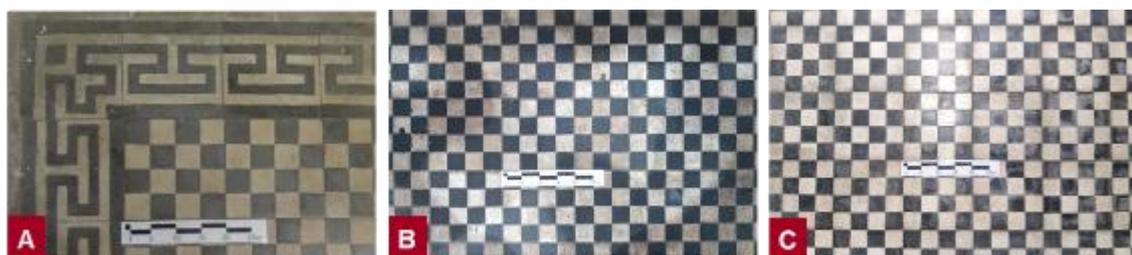
Figura 22: Composições com motivo xadrez. A: Capela Menino Deus. B: Mercado Público (Ala Sul). C: Escola Estadual Antonieta de Barros.

Por fim, analisou-se o **motivo xadrez**, reconhecido em quatro das 80 composições. Os conjuntos em que foram notadas similaridades entre esse motivo estão presentes na Capela Menino Deus (imagem A da Figura 22), no Mercado Público de Florianópolis (imagem B da Figura 22) e na Escola Estadual Antonieta de Barros (imagem C da Figura 22). A característica que se mantém é a similaridade entre as peças de preenchimento. Estas apresentam o mesmo tamanho de malha quadriculada e utilizam as mesmas cores, o preto e o branco. Quanto às edificações, embora não tenham usos próximos, suas composições se assemelham por serem aplicadas em áreas molhadas ou em locais próximos a elas. Esses ladrilhos hidráulicos podem

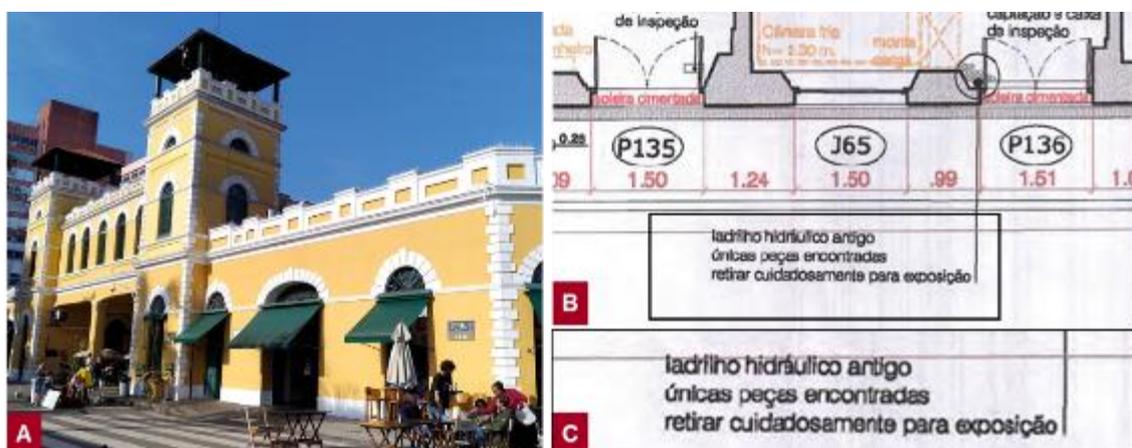
Figura 23: A: Fachada principal do Mercado Público. B: Recorte do Projeto Arquitetônico do Mercado Público de Florianópolis (2013). C: Detalhe das recomendações na linha de chamada.

Todavia, encontraram-se registros nos arquivos da SMDU (Secretaria Municipal do Meio Ambiente e Desenvolvimento Urbano) de que o exemplar do Mercado Público (imagem A da Figura 23) originalmente compunha o piso Box 09 da Ala Sul. Essa informação foi obtida através no Projeto Arquitetônico de Restauro e Adequações – Revisão e Atualização do Novo Mix de Usos, realizado pelo escritório de arquitetura Prospectiva em conjunto com a Prefeitura Municipal de Florianópolis, em 2013¹⁰.

Na imagem B da Figura 23, pode-se ver a localização exata de onde foram encontradas as peças, próximas à porta de acesso externo do box. Ampliando o trecho da linha de chamada (imagem C da Figura 23), lê-se a recomendação de que esses ladrilhos sejam retirados cuidadosamente para exposição. Acredita-se, porém, que no decorrer da obra houve uma reconsideração e esses os ladrilhos hidráulicos foram assentados no local atual, a entrada dos
